Méthode De Réfection D'un Glissement De Terrain Sur Un Tronçon De Route

T. Ayadat

Cet article représente le cas d'un glissement de terrain sur un tronçon d'une route régionale. Il discute la vérification de la stabilité dudit talus, les causes des désordres observés au niveau du terrain, ainsi que la méthode de réfection et la méthode de sa mise en place.

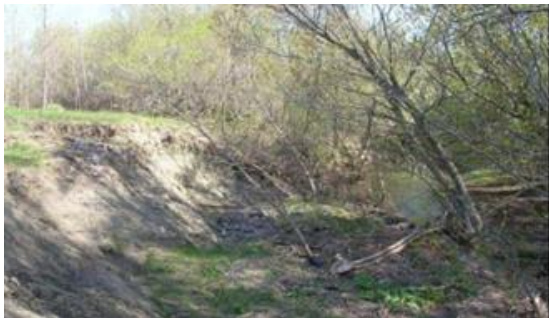
Il s'agit d'un glissement rotationnel dans un talus argileux de 4 m de hauteur (Fig.1). L'escarpement arrière de la cicatrice a une hauteur de 1.5 m suivant une inclinaison de 52° . La distance minimale entre cet escarpement et la route est d'environ 3 m (Fig. 2).

Fig. 1. Glissement rotationnel dans un talus de 4 m de hauteur et dont l'escarpement arrière occupe un angle de 52° sur 1.5 m de hauteur.

Même si le talus n'est pas très haut (4 à 5 m), le glissement, les affaissements et les fissures observés montrent qu'il s'agit d'une rupture de talus de forme circulaire relativement profonde, impliquant une perte de terrain au sommet et émergeant probablement au niveau du lit du cours d'eau.

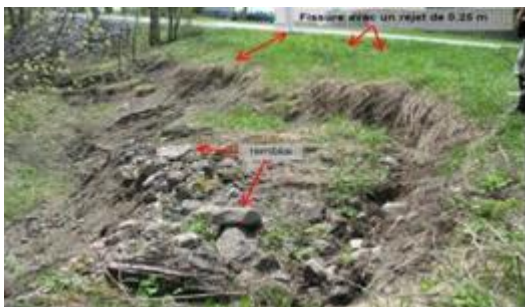
Une fissure avec un rejet de 0.25 m n'est située qu'à 0,80 m de la route (Fig. 2 et Fig.3) alors qu'une microfissure a été observée dans l'accotement de la route à 0.30 m de la surface pavée (Fig. 3).

Fig. 2. Déformations du talus au 7 mai 2008.

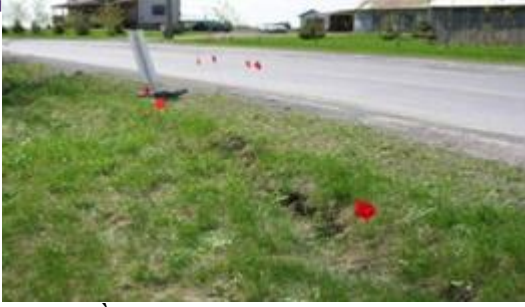
Fig. 3. À l'avant-plan, fissure avec un rejet de 0.25 m à 0.80 m de la route. Micro-fissure dans l'accotement de la route. Les petits drapeaux rouges marquent les fissures.

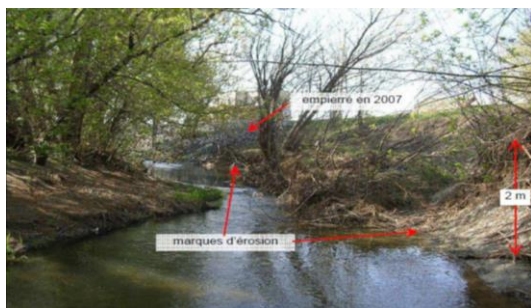
La cicatrice du glissement a une largeur de 17 m mesurée parallèlement à la route. Une accumulation de blocs et de cailloux provenant de l'épierrage des champs a été notée en surface du talus (Fig. 3) et dans les débris. Ceux-ci ont envahi partiellement le lit de la rivière réduisant sa largeur à 1,5 m (Fig. 4). On aperçoit à l'avant-plan de cette figure d'importantes marques d'érosion jusqu'à 2 m de hauteur en aval du glissement. L'érosion est moins sévère en amont du glissement jusqu'à l'enrochement qui a été mise en face en 2007 pour réparer un glissement de terrain. Ainsi, 31 m de rive ont été empierrés en 2007. La pente frontale de l'enrochement varie localement entre 31 et 38°. Les marques d'érosion visibles de part et d'autre de la cicatrice du glissement de terrain prouvent que l'action érosive de la rivière a joué un rôle prépondérant dans la survenance du glissement de terrain. La pluie abondante et la fonte de la neige ont aussi contribué à la rupture du talus. Le talus instable s'étend sur une longueur d'une quarantaine de mètres, soit de la fin de l'enrochement en amont de la cicatrice du glissement jusqu'à une distance de 10 m en aval de celle-ci.

Fig. 4. Empiètement des débris dans la rivière Saint-Jacques. Marques importantes d'érosion à l'avant-plan et empièchement à l'arrière plan.

Il n'est pas nécessaire de rétablir à court terme l'ancien lit de la rivière malgré le rétrécissement provoqué par les débris du glissement de terrain. La berge droite de la rivière est suffisamment basse pour permettre le libre écoulement de l'eau même si le niveau d'eau de la rivière s'élève momentanément avec les précipitations.

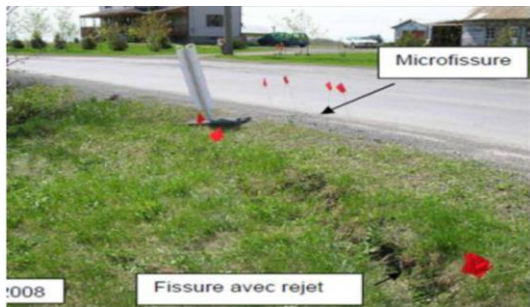
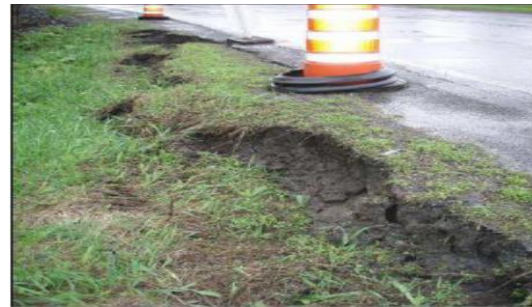
Le glissement de terrain ayant fait l'objet d'une intervention en 2008 n'avait toujours pas été réparé. La situation s'est même aggravée au fil du temps (Fig. 5 à Fig.8). Le 17 mai 2011, un autre glissement s'est amorcé au même endroit. Cette amorce s'est développée entre l'enrochement effectué en 2007 et le glissement de terrain qui s'est déclenché en 2008. La mobilisation de la masse de sol a provoqué un déplacement vertical directement dans l'accotement de la route (Fig. 6). Ce rejet mesurait jusqu'à 0.5 m sur environ 11.5 m de

a)- état de l'accotement en 2008

b)- état de l'accotement en 2011

Fig. 5. Comparaison de l'état de l'accotement entre 2008 et 2011.

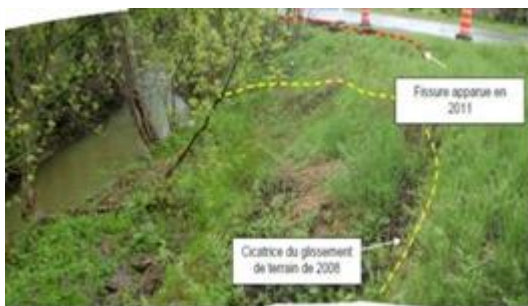
longueur. Plusieurs autres fissures ponctuelles avec des déplacements verticaux ont été observées dans l'alignement de la fissure principale, en arrière de la cicatrice du glissement qui s'est produit en 2008. L'asphalte se trouve à une distance variant entre 0.3 et 1.3 m de la principale fissure délimitant le début d'un glissement de terrain.

Fig. 6. Identification du glissement de terrain de 2008 et de la nouvelle amorce de glissement de terrain apparue en 2011.

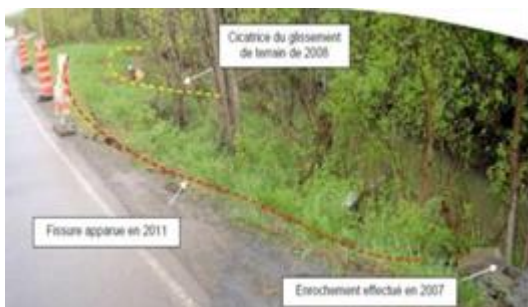
Fig. 7. Localisation de l'amorce du glissement de terrain (fissure) de 2011 par rapport au glissement de terrain de 2008 et de l'entrochement de 2007.

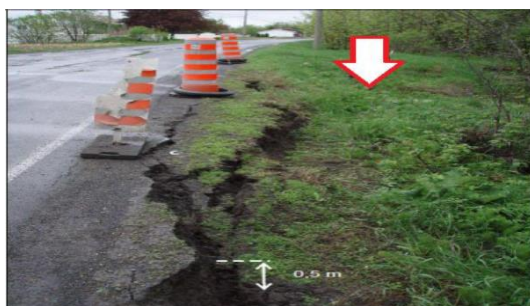
Fig. 8. Vue de la fissure avec rejet, apparue le 17 mai 2011.

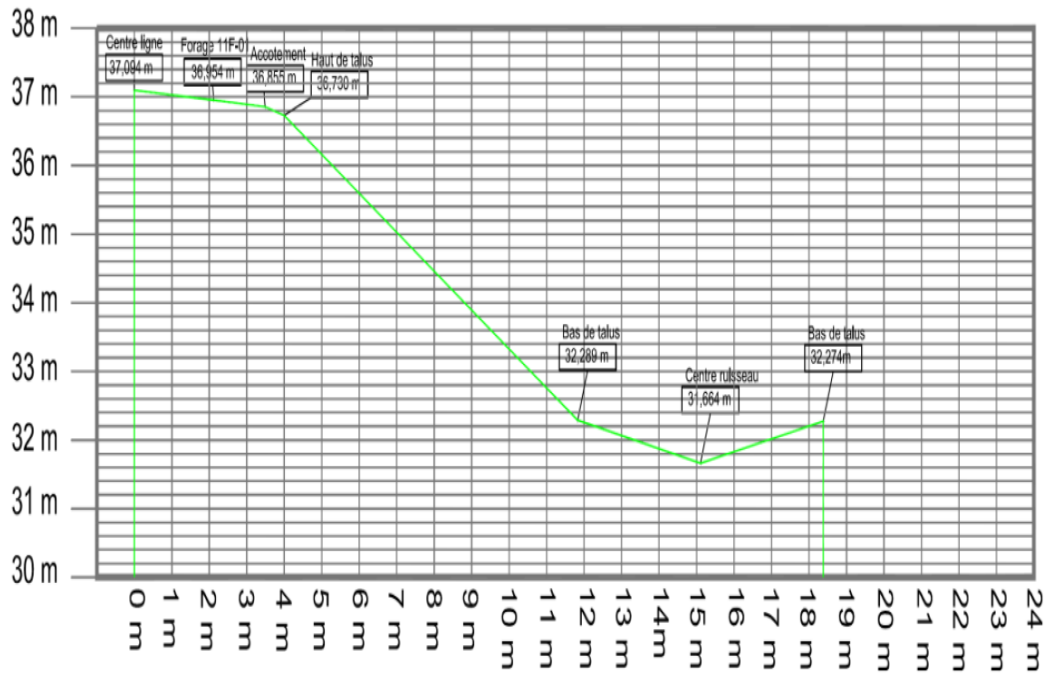
Fig. 9. Géométrie du talus au niveau de la section A.

D'après les résultats obtenus, le coefficient de sécurité du talus est près de 1, notamment au niveau de la section A et selon le scénario 1 (Tab. 3). Par conséquent, il est confirmé que le talus est instable nécessitant des remèdes. Il est donc préconisé de procéder à des mesures de stabilisation.
