Méthode De Réfection D'un Glissement De Terrain Sur Un Troncon De Route

T. Ayadat

Cet article représente le cas d'un glissement de terrain sur un tronçon d'une route régionale. Il discute la vérification de la stabilité dudit talus, les causes des désordres observés au niveau du terrain, ainsi que la méthode de réfection et la méthode de sa mise en place.

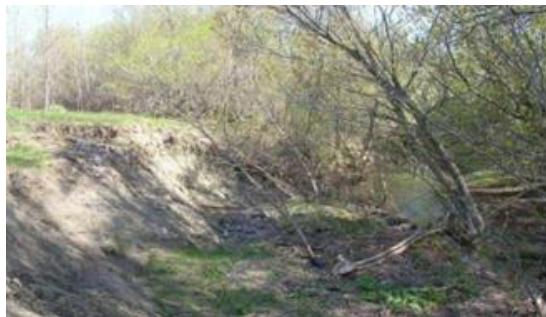
Il s'agit d'un glissement rotationnel dans un talus argileux de 4 m de hauteur (Fig.1). L'escarpement arrière de la cicatrice a une hauteur de 1.5 m suivant une inclinaison de 52° . La distance minimale entre cet escarpement et la route est d'environ 3 m (Fig. 2).

Fig. 1. Glissement rotationnel dans un talus de 4 m de hauteur et dont l'escarpement arrière occupe un angle de 52° sur 1.5 m de hauteur.

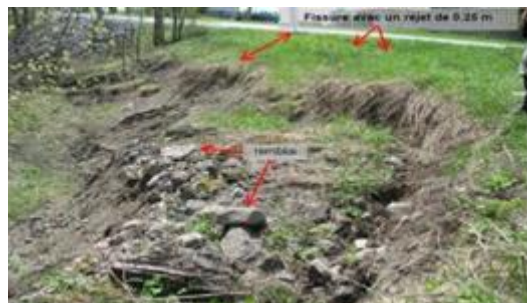
Une fissure avec un rejet de 0.25 m n'est située qu'à 0,80 m de la route (Fig. 2 et Fig.3) alors qu'une microfissure a été observée dans l'accotement de la route à 0.30 m de la surface pavée (Fig. 3).

Fig. 2. Déformations du talus au 7 mai 2008.

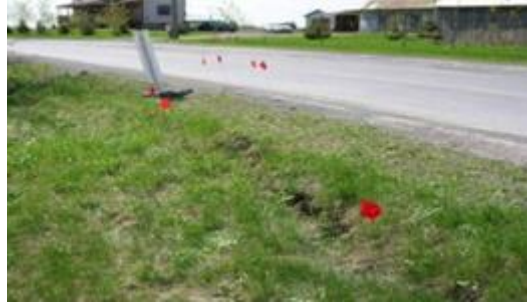
Fig. 3. À l'avant-plan, fissure avec un rejet de 0.25 m à 0.80 m de la route. Micro-fissure dans l'accotement de la route. Les petits drapeaux rouges marquent les fissures.

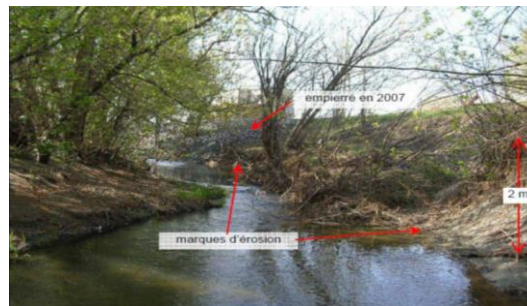
La cicatrice du glissement a une largeur de 17 m mesurée parallèlement à la route. Une accumulation de blocs et de cailloux provenant de l'épierrage des champs a été notée en surface du talus (Fig. 3) et dans les débris. Ceux-ci ont envahi partiellement le lit de la rivière réduisant sa largeur à 1,5 m (Fig. 4). On aperçoit à l'avant-plan de cette figure d'importantes marques d'érosion jusqu'à 2 m de hauteur en aval du glissement. L'érosion est moins sévère en amont du glissement jusqu'à l'enrochement qui a été mise en face en 2007 pour réparer un glissement de terrain. Ainsi, 31 m de rive ont été empierrés en 2007. La pente frontale de l'enrochement varie localement entre 31 et 38°. Les marques d'érosion visibles de part et d'autre de la cicatrice du glissement de terrain prouvent que l'action érosive de la rivière a joué un rôle prépondérant dans la survenance du glissement de terrain. La pluie abondante et la fonte de la neige ont aussi contribué à la rupture du talus. Le talus instable s'étend sur une longueur d'une quarantaine de mètres, soit de la fin de l'enrochement en amont de la cicatrice du glissement jusqu'à une distance de 10 m en aval de celle-ci.

Fig. 4. Empiètement des débris dans la rivière Saint-Jacques. Marques importantes d'érosion à l'avant-plan et empierrement à l'arrière plan.

Il n'est pas nécessaire de rétablir à court terme l'ancien lit de la rivière malgré le rétrécissement provoqué par les débris du glissement de terrain. La berge droite de la rivière est suffisamment basse pour permettre le libre écoulement de l'eau même si le niveau d'eau de la rivière s'élève momentanément avec les précipitations.

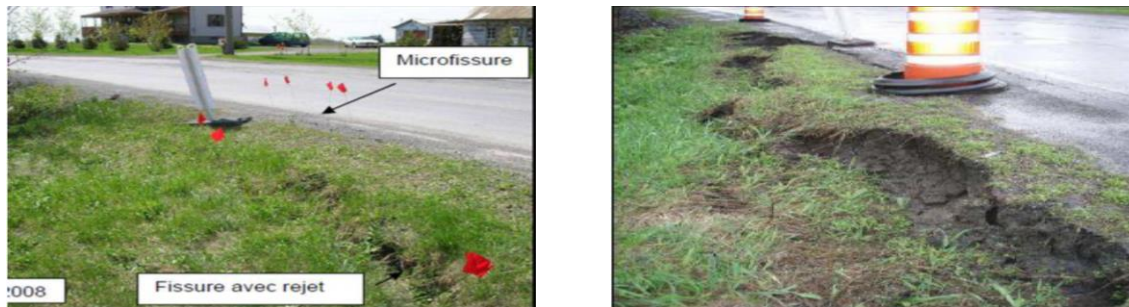
Le glissement de terrain ayant fait l'objet d'une intervention en 2008 n'avait toujours pas été réparé. La situation s'est même aggravée au fil du temps (Fig. 5 à Fig.8). Le 17 mai 2011, un autre glissement s'est amorcé au même endroit. Cette amorce s'est développée entre l'enrochement effectué en 2007 et le glissement de terrain qui s'est déclenché en 2008. La mobilisation de la masse de sol a provoqué un déplacement vertical directement dans l'accotement de la route (Fig. 6). Ce rejet mesurait jusqu'à 0.5 m sur environ 11.5 m de

a)- état de l'accotement en 2008

b)- état de l'accotement en 2011

Fig. 5. Comparaison de l'état de l'accotement entre 2008 et 2011.

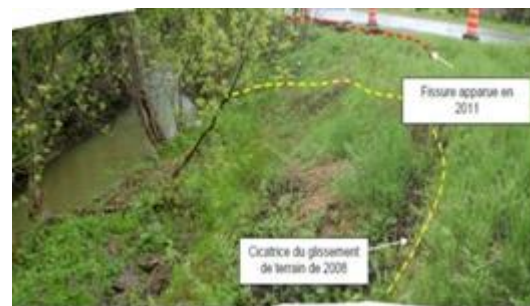
Fig. 6. Identification du glissement de terrain de 2008 et de la nouvelle amorce de glissement de terrain apparue en 2011.

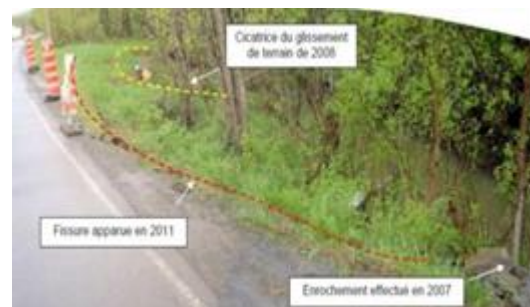
Fig. 7. Localisation de l'amorce du glissement de terrain (fissure) de 2011 par rapport au glissement de terrain de 2008 et de l'étrécissement de 2007.

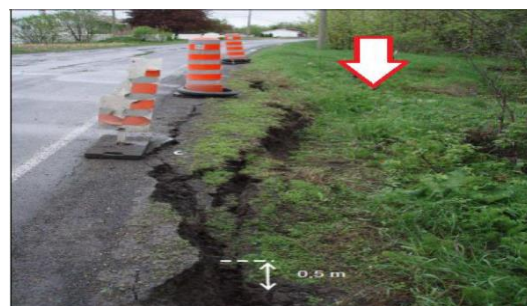
longueur. Plusieurs autres fissures ponctuelles avec des déplacements verticaux ont été observées dans l'alignement de la fissure principale, en arrière de la cicatrice du glissement qui s'est produit en 2008. L'asphalte se trouve à une distance variant entre 0.3 et 1.3 m de la principale fissure délimitant le début d'un glissement de terrain.

Fig. 8. Vue de la fissure avec rejet, apparue le 17 mai 2011.

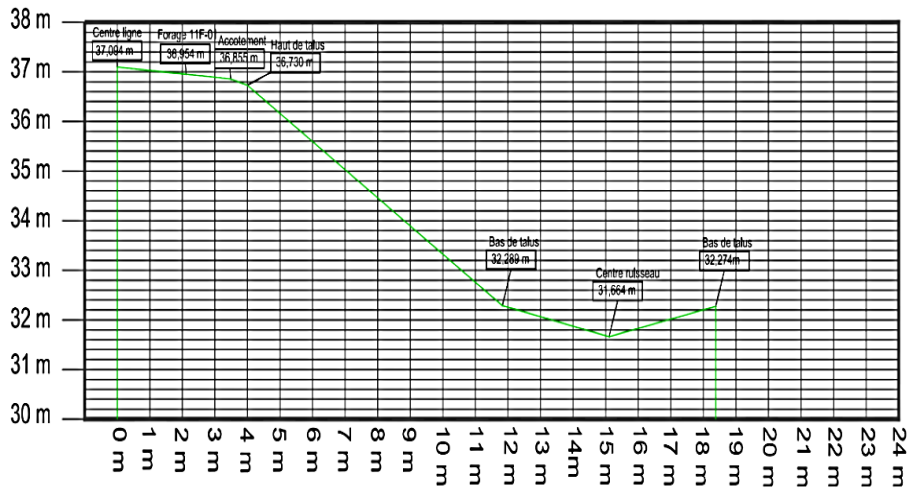
Fig. 9. Géométrie du talus au niveau de la section A.

D'après les résultats obtenus, le coefficient de sécurité du talus est près de 1, notamment au niveau de la section A et selon le scénario 1 (Tab. 3). Par conséquent, il est confirmé que le talus est instable nécessitant des remèdes. Il est donc préconisé de procéder à des mesures de stabilisation.
